**Darstellung und Charakterisierung von Fehlern**

## Teil 1: Chemie- und Apparate-Emails

**DIN****51176-1**

Vitreous and porcelain enamels — Presentation and characterization of defects —  
Part 1: Enamels for chemical service and vessels

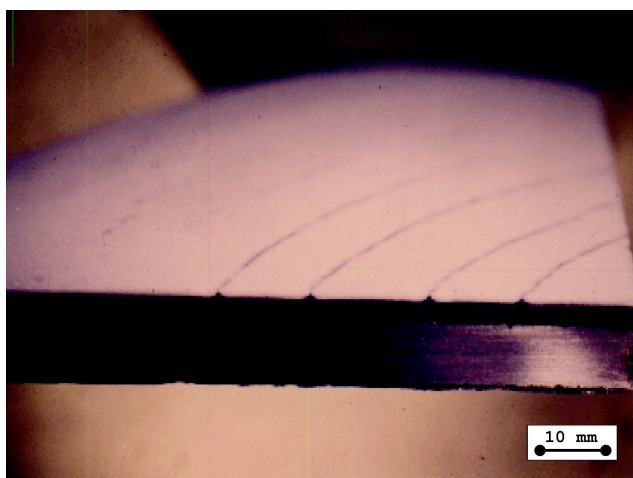
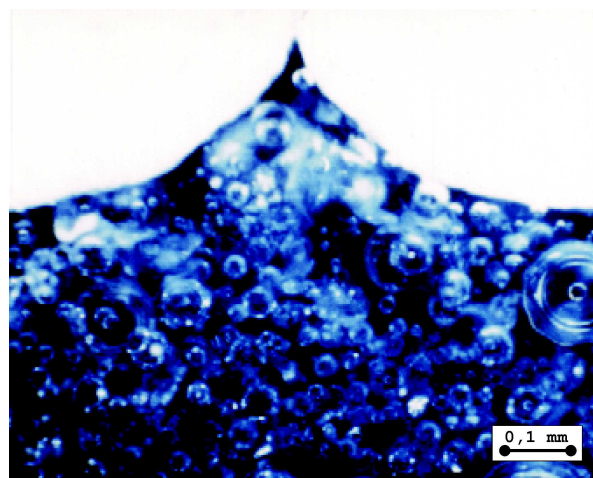
**Bild 1 — Spannungslinien**

Stets dunkle, parallel oder konzentrisch verlaufende Linien im in der Regel blauen oder weißen Deckemail (siehe Bild 1). Bei starker Ausprägung treten entlang der Linien Blasen in Form so genannter Perlschnüre (4.1.4) auf.

a) weißes Deckemail mit makroskopisch erkennbaren Spannungslinien

b) vergrößerte Seitenansicht, weißes Deckemail mit hoch geschmolzenem, dunklem Grundemail

Spannungslinien entstehen beim Emaillieren durch thermisch oder mechanisch induzierte Verspannungen im Bauteil. Beim Aufheizen reißen die Grundemailschicht und der Deckemailbiskuit. Während des Einbrandes dringt Grundemail in das Deckemail ein.

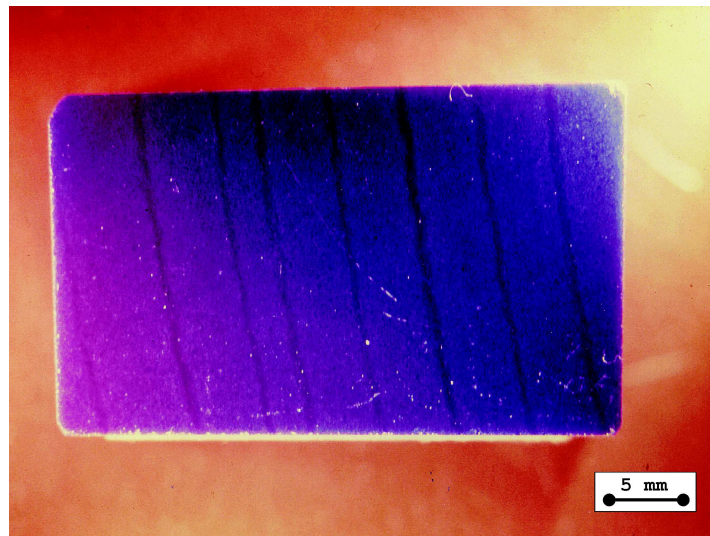
**Bild 2 — Haarlinien**

Meist dunkle, parallel oder konzentrisch verlaufende Linien im Deckemail, d. h. stets dunkle Linien im Blauemail, entweder dunkle oder helle, durchscheinende Linien im Weißemail. Die Linien zeigen im Gegensatz zu den Perlschnüren (siehe 4.1.4) keine großen Blasen und sind mit den Spannungslinien (siehe 4.1.2) eng verwandt. Im Unterschied zu den Spannungslinien sind die Linien vertieft.

Linienförmig eingefallenes Deckemail entsteht beim Emaillieren durch thermisch oder mechanisch induzierte Verspannungen im Bauteil. Beim Aufheizen reißen der Emailbiskuit und/oder die Emailschiicht. Diese Risse verschmelzen wieder beim Brennen. Ist nur die Deckemailschiicht betroffen, sind dunkle Linien sichtbar. Verläuft der Riss bis zur Metalloberfläche, entstehen auch Blasen in Form von Perlschnüren (siehe 4.1.4) im Rissverlauf (Ursachen siehe 4.1.2.3).

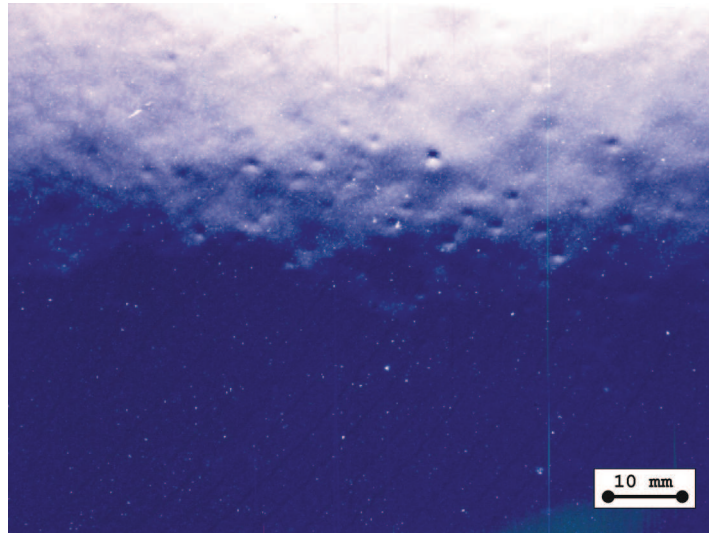
In einer Linie hintereinander liegende Blasen, meist in Verbindung mit Spannungslinien (siehe 4.1.1) bzw. linienförmig eingefallenem Deckemail (siehe 4.1.2). Siehe Bild 3.

**Bild 3 — Perlschnüre, d. h. linienartig aufgereihte Blasen in Zonen mit Spannungslinien (siehe 4.1.2)**

Perlschnüre entstehen beim Emaillieren durch thermisch oder mechanisch induzierte Verspannungen im Bauteil. Beim Aufheizen reißen der Emailbiskuit und die Emailsicht bis zum Stahl auf. Während des Einbrands oxidiert das Metall, begleitet von gasbildenden Reaktionen in der Grenzschicht. Die Risse verlaufen zu Spannungslinien (siehe 4.1.2), entlang derer Blasen und Poren perlschnürartig aufgereiht sind (Ursachen siehe 4.1.2.3).
