## DIN ISO 7146-1

**Gleitlager –  
Erscheinungsbild und Charakterisierung von Schäden an ölgeschmierten  
metallischen Gleitlagern –  
Teil 1: Allgemeines (ISO 7146-1:2008)**

Appearance and characterization of damage to metallic hydrodynamic bearings –

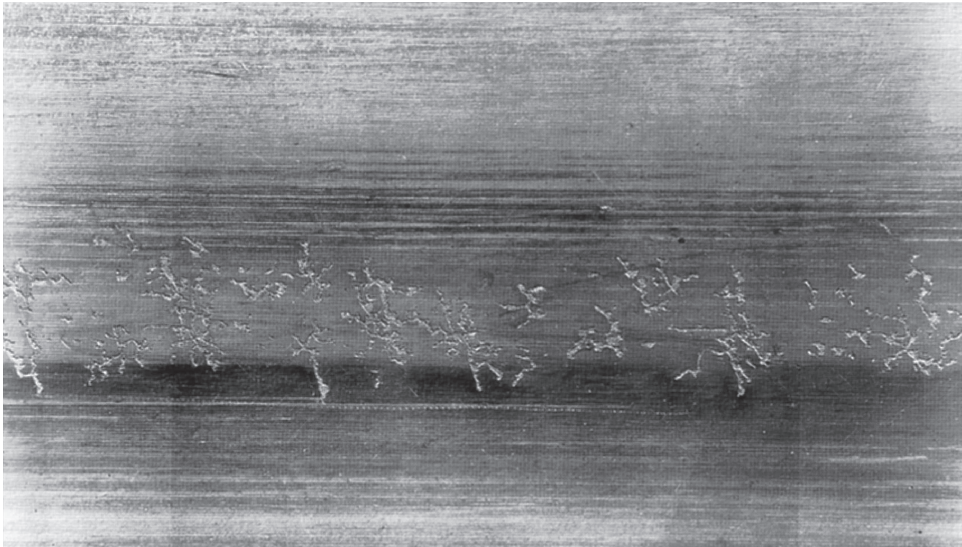
**Bild 8— Risse in der Auflage eines mehrschichtigen Lagers in einem schmalen Bereich mit hoher Belastung (Werkstoff: Stahl/Bleibronze/galvanisierte Auflage)**

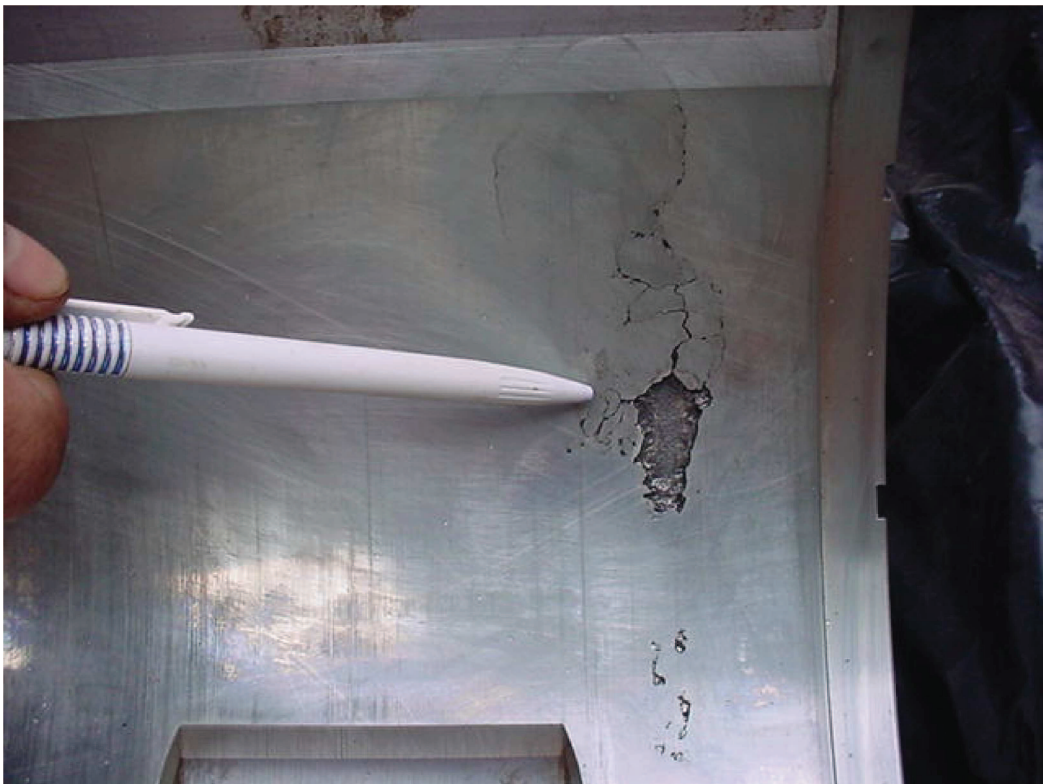
**Bild 10— Ermüdungsrisse und Werkstofffreilegung durch dynamische Überlast (Werkstoff: Stahl/zinnbasiertes Lagermetall)**
