**DIN EN 16729-5**

**Entwurf****Bahnanwendungen –  
Oberbau –****Zerstörungsfreie Prüfung an Schienen im Gleis –  
Teil 5: Zerstörungsfreie Prüfung an Schweißungen im Gleis;  
Deutsche und Englische Fassung prEN 16729-5:2021**

Railway applications –  
Infrastructure –  
Non-destructive testing on rails in track –  
Part 5: Non-destructive testing on welds in track;  
German and English version prEN 16729-5:2021

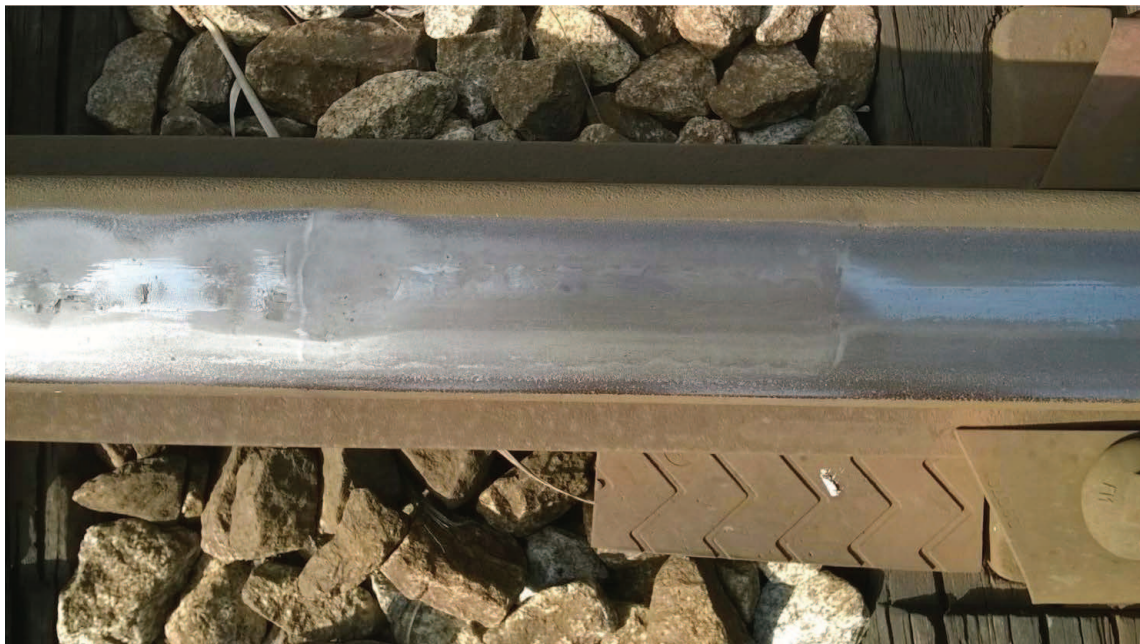
Bild 1 — Porosität an Lichtbogen-Reparaturschweißungen (a)

| <ul style="list-style-type: none"><li>— Porosität in Lichtbogen-Reparaturschweißungen zeichnet sich durch kleine Einschlüsse im Schweißwerkstoff aus.</li><li>— Sie tritt an der Oberfläche oder im Schweißwerkstoff selbst auf, am häufigsten an den Längsgrenzen der Reparaturschweißung.</li><li>— Sie entsteht durch mangelhafte Ausführung seitens des Schweißers, ungünstige Umgebungsbedingungen und eine ungenügende Qualität/Eignung der verwendeten Elektroden.</li><li>— unter Stoßbelastungen kann es dabei zu Rissbildung kommen.</li></ul> | |

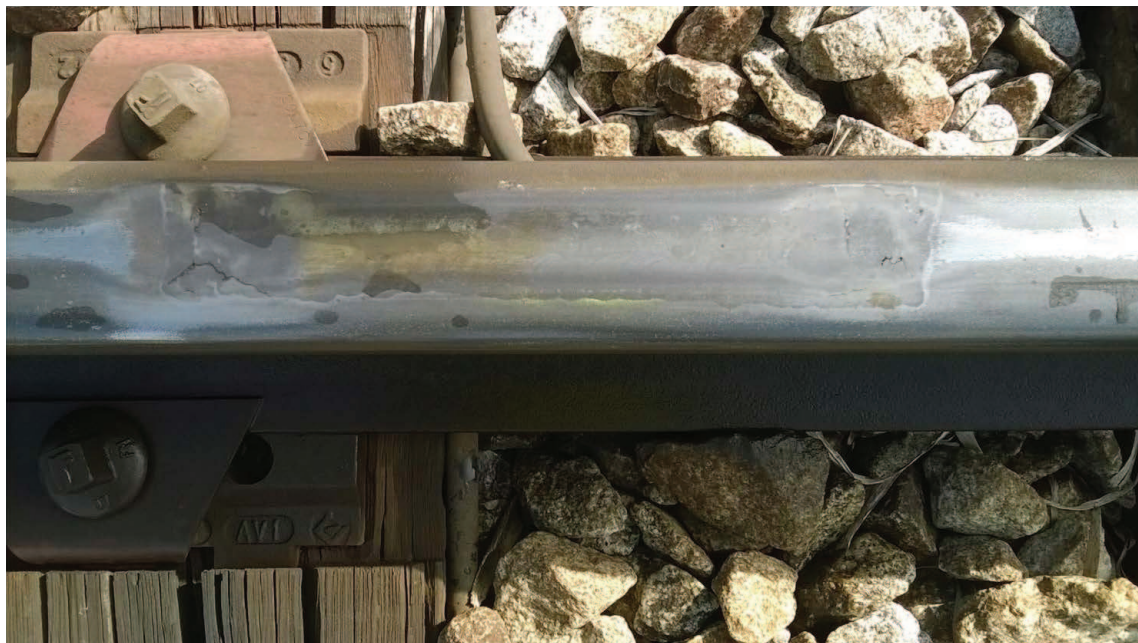
**Bild 3 — Oberflächenrissbildung**

| <ul style="list-style-type: none"><li>— Oberflächenrissbildung an Lichtbogen-Reparaturschweißungen zeichnet sich durch Risse auf der Oberfläche des Schweißwerkstoffs aus.</li><li>— entsteht entweder vereinzelt oder in Verbindung mit Oberflächenporositäten.</li><li>— tritt auf der Oberfläche der Reparaturschweißung auf, meist an den Längsgrenzen der Reparaturschweißung.</li><li>— entsteht durch mangelhafte Ausführung seitens des Schweißers, ungünstige Umgebungsbedingungen und eine ungenügende Qualität/Eignung der verwendeten Elektroden.</li><li>— breitet sich aufgrund von Stoßbelastungenschneller aus, insbesondere an mangelhaften Verbindungsstellen.</li><li>— Es kann zu Abblätterungen kommen und in einer späteren Phase können Stücke des Schweißwerkstoffs ausbrechen.</li></ul> | |

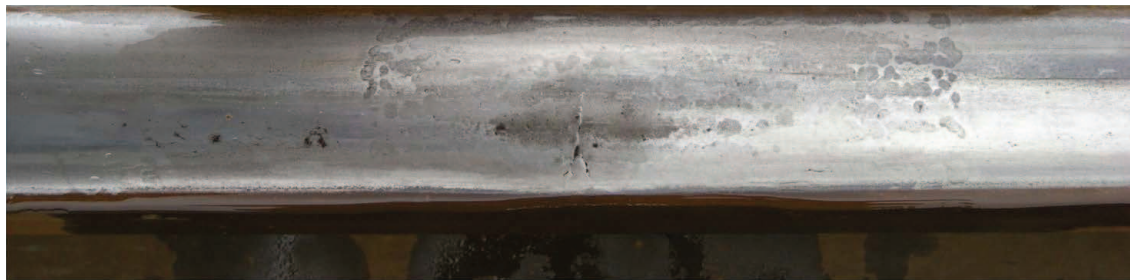
Bild 4 — Querriss

| <b>Erscheinungsbild, Ursachen und Lage:</b> <ul style="list-style-type: none"> <li>— Querrisse an Lichtbogen-Reparaturschweißungen entstehen im Schienenkopf in oder unter der Reparaturschweißung.</li> <li>— Er kann entweder aufgrund eines unzureichenden Abtrags des Schienenwerkstoffs zur Beseitigung bereits vorhandener Risse im Schienenkopf oder durch Schlackeneintritt an der Verschmelzungsfläche der Schweißung entstehen.</li> <li>— Er kann durch Eigenspannungen auftreten, die durch einen falschen Schweißprozess, wie z. B. falsches Vorheizen oder falsche Schweißzusätze, verursacht werden.</li> <li>— Seine Größe und Ausprägung kann sich schnell entwickeln, vor allem in Verbindung mit der Erwärmung während der Reparaturschweißung.</li> </ul> | |

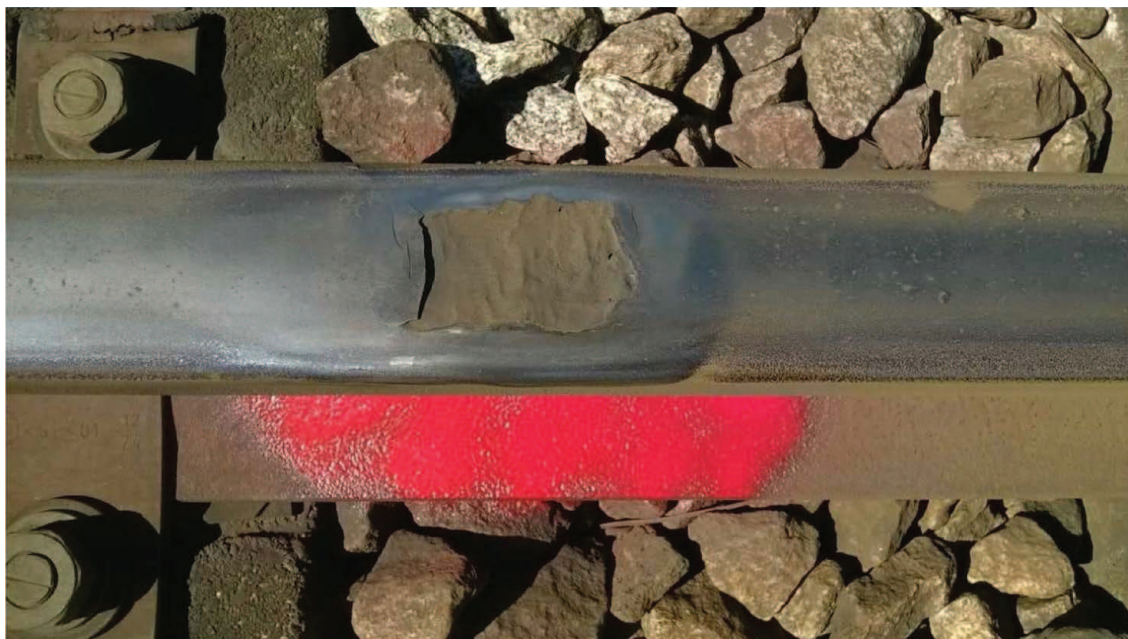
Bild 5 — Bindefehler

| <ul style="list-style-type: none"><li>— Ein Bindefehler zwischen der Schweißung und dem Schienenwerkstoff entsteht durch einen schlechten Kontakt zwischen den beiden Werkstoffen.</li><li>— Es kann zu einem Ausbruch eines größeren Teils des Schweißwerkstoffs kommen, bis hin zum Schienenwerkstoff unter der Reparaturschweißung.</li><li>— Er entsteht hauptsächlich durch unzureichendes Vorheizen der zu reparierenden Schiene, kann aber auch mit mangelhafter Ausführung seitens des Schweißers, ungünstigen Umgebungsbedingungen und der ungenügenden Qualität/Eignung der verwendeten Elektroden zusammenhängen.</li><li>— Er breitet sich aufgrund von Stoßbelastungen schneller aus, insbesondere an mangelhaften Verbindungsstellen.</li><li>— Er ist nicht zu verwechseln mit starken Abblätterungen am Schweißwerkstoff.</li></ul> | |

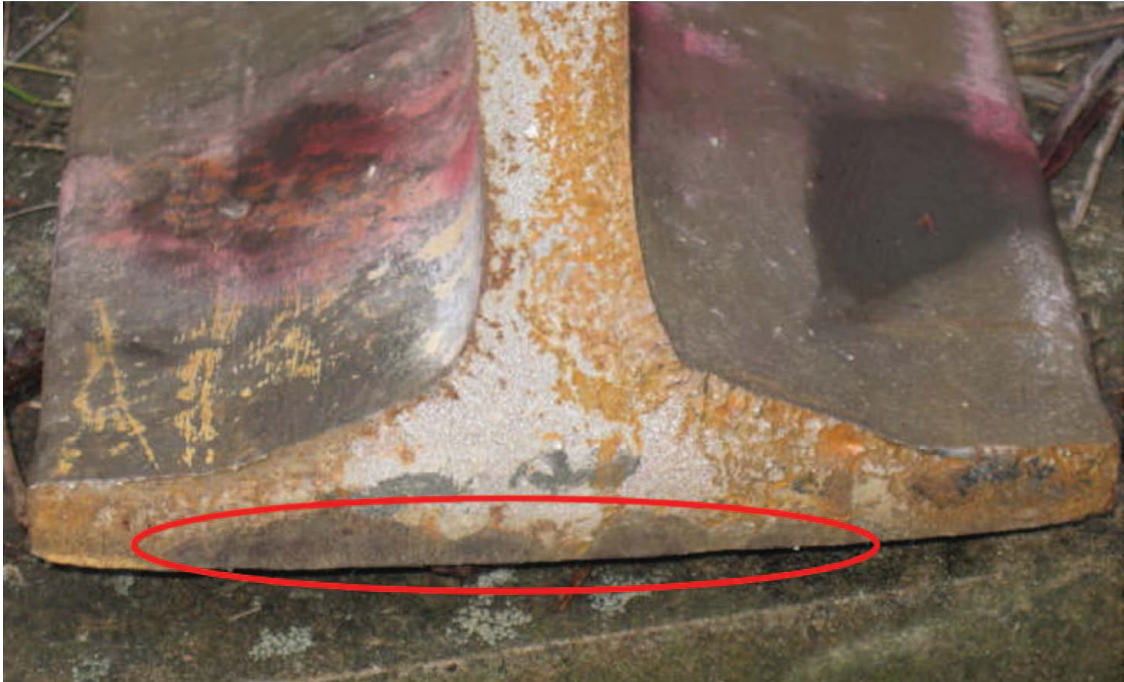
Bild 6 — Querschweißungsfehler in der Trimetallzone (a)

| <b>Erscheinungsbild, Ursachen und Lage:</b> <ul style="list-style-type: none"> <li>— Eine unzureichende Verschmelzung an der trimetallischen Schweißung zeichnet sich durch einen Querriss zwischen der Edelstahleinlage und der perlitischen Schiene oder innerhalb der Edelstahleinlage aus, der in das Herzstück aus Mangan verläuft.</li> <li>— Er zeigt sich auf der Oberfläche im Allgemeinen an der Verschmelzungsfläche in der unteren Hälfte der Schweißung und ist möglicherweise nur von der Unterseite des Fußes aus sichtbar.</li> <li>— Er kann aufgrund von Einschlüssen im gegossenen Edelstahleinsatz, unzureichender Kontrolle des Schweißprozesses oder starkem Schleifen der Schweißung entstehen.</li> <li>— Er kann sich unter Stoßbelastungen schneller ausbreiten, insbesondere in Form von großen Rissen auf der perlitischen Seite aufgrund kleiner Spannungserhöhungen. Fehler innerhalb des Edelstahleinsatzes und des Mangans breiten sich im Allgemeinen langsamer aus, dies ist jedoch von den örtlichen Gegebenheiten abhängig.</li> </ul> | |

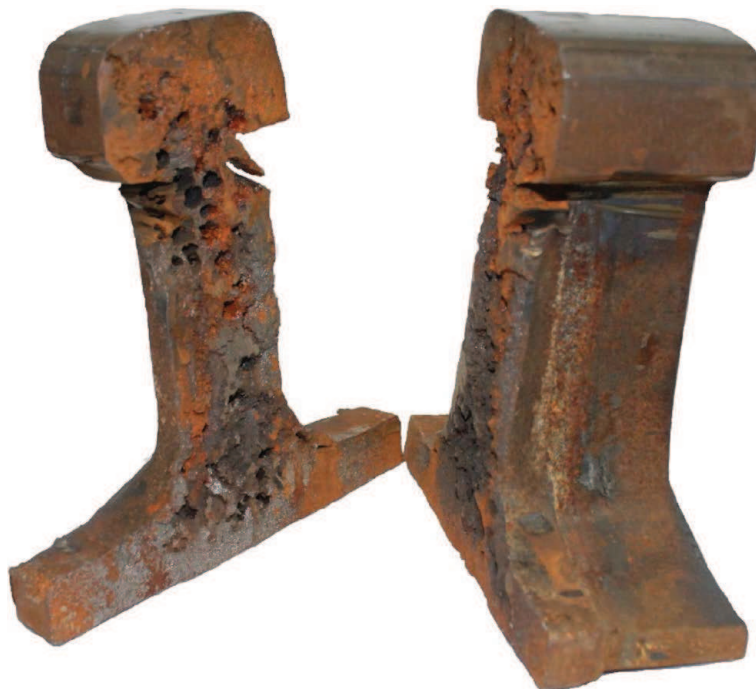
Bild 8 — Porosität an aluminothermischen Schweißungen

| <ul style="list-style-type: none"><li>— Porosität in aluminothermischen Schweißungen ist eine Ansammlung von Gasblasen mit einer glatten und sauberen Oberfläche. Porosität kann entweder in der Oberfläche der Schweißung oder im Inneren des Schweißwerkstoffs auftreten.</li><li>— Sie wird durch Luftfeuchtigkeit, unzureichende Vorerwärmung oder feuchte Form, Tiegel und Schweißzusätze verursacht.</li><li>— Dies bewirkt eine Schwächung der Schweißung, allerdings ist es unwahrscheinlich, dass sie sich aufgrund von Ermüdung ausbreitet. Brüche können aufgrund von Lastbedingungen oder schlechter Gleisgeometrie auftreten.</li></ul> | |

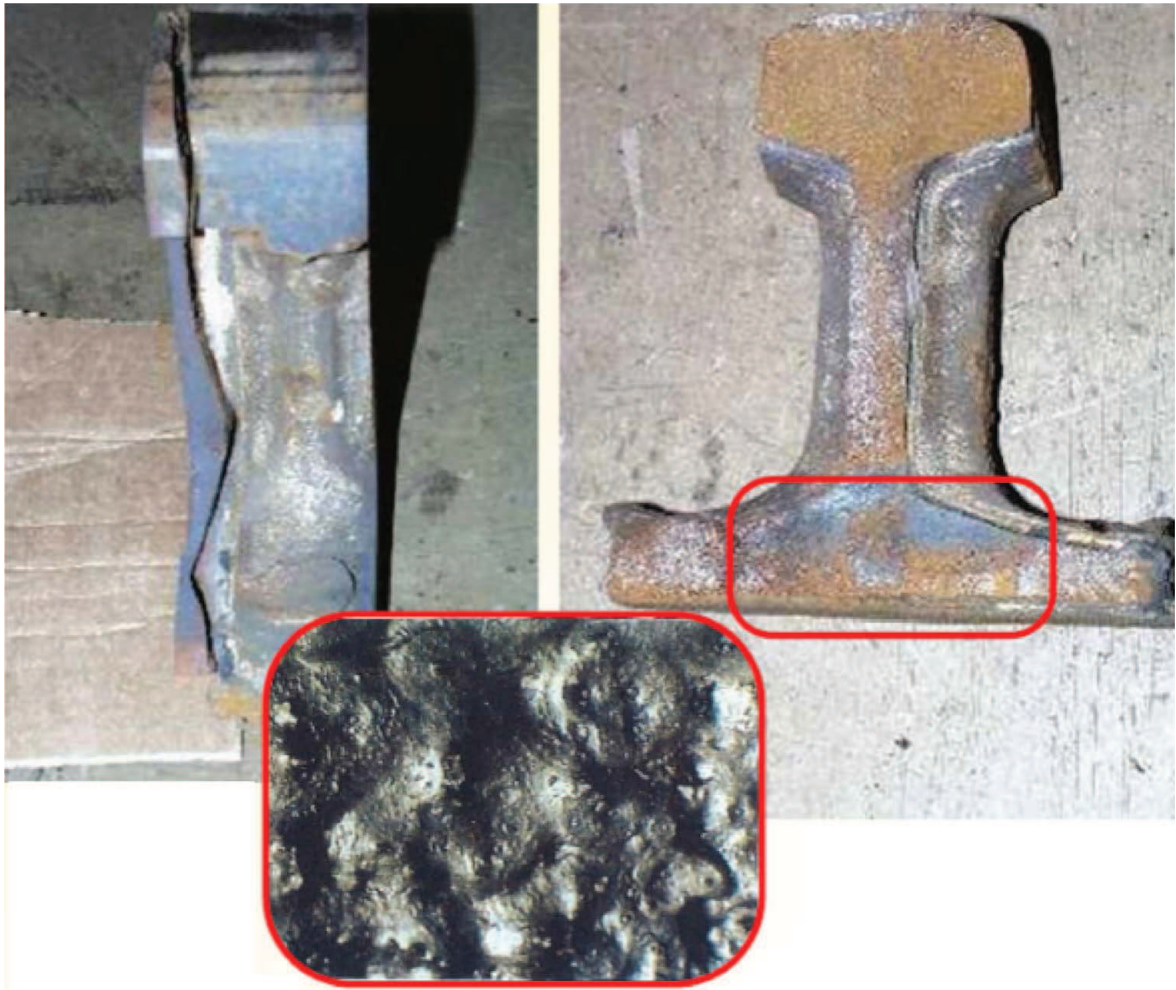
Bild 9 — Nichtmetallischer volumetrischer Einschluss (a)

| <b>Erscheinungsbild, Ursachen und Lage:</b> <ul style="list-style-type: none"> <li>— Nichtmetallische volumetrische Einschlüsse in aluminothermischen Schweißungen sind Fremdstoffe in der Schweißung. Einschlüsse haben üblicherweise eine raue Oberfläche und ungleichmäßige Formen. Schlackeneinschlüsse sehen schwarz aus und treten eher an den oberen Teilen des Schienenstegs und -kopfs auf; Sandeinschlüsse sehen weiß aus und können überall in der Schweißung auftreten.</li> <li>— Schlackeneinschlüsse können verursacht werden durch <ul style="list-style-type: none"> <li>— unzureichende Reinigung von langlebigen Tiegeln bei Mehrfachverwendung,</li> <li>— unzureichende Schlackenentfernung nach dem Brennschneiden der Schienenenden,</li> <li>— fehlender Formstopfen und</li> <li>— vorzeitiges Ausgießen des aluminothermischen Teils aufgrund einer Fehlfunktion der automatischen Kausche.</li> </ul> </li> <li>— Sandeinschlüsse können verursacht werden durch <ul style="list-style-type: none"> <li>— unzureichende Abdeckung des Schienenspalt beim Abdichten, wodurch Befestigungssand in den Schienenspalt fällt,</li> <li>— in den Schienenspalt gepressten Befestigungssand, bei Dichtungsformen über Schienenenden mit Höhenunterschied und</li> <li>— ein beim Anbringen der Formen oder durch zu starkes Vorheizen abgebrochenes Stück der Form.</li> </ul> </li> <li>— Dies bewirkt eine Schwächung der Schweißung, allerdings ist es unwahrscheinlich, dass sie sich aufgrund von Ermüdung ausbreitet. Brüche können aufgrund von Lastbedingungen oder schlechter Gleisgeometrie auftreten.</li> </ul> | |

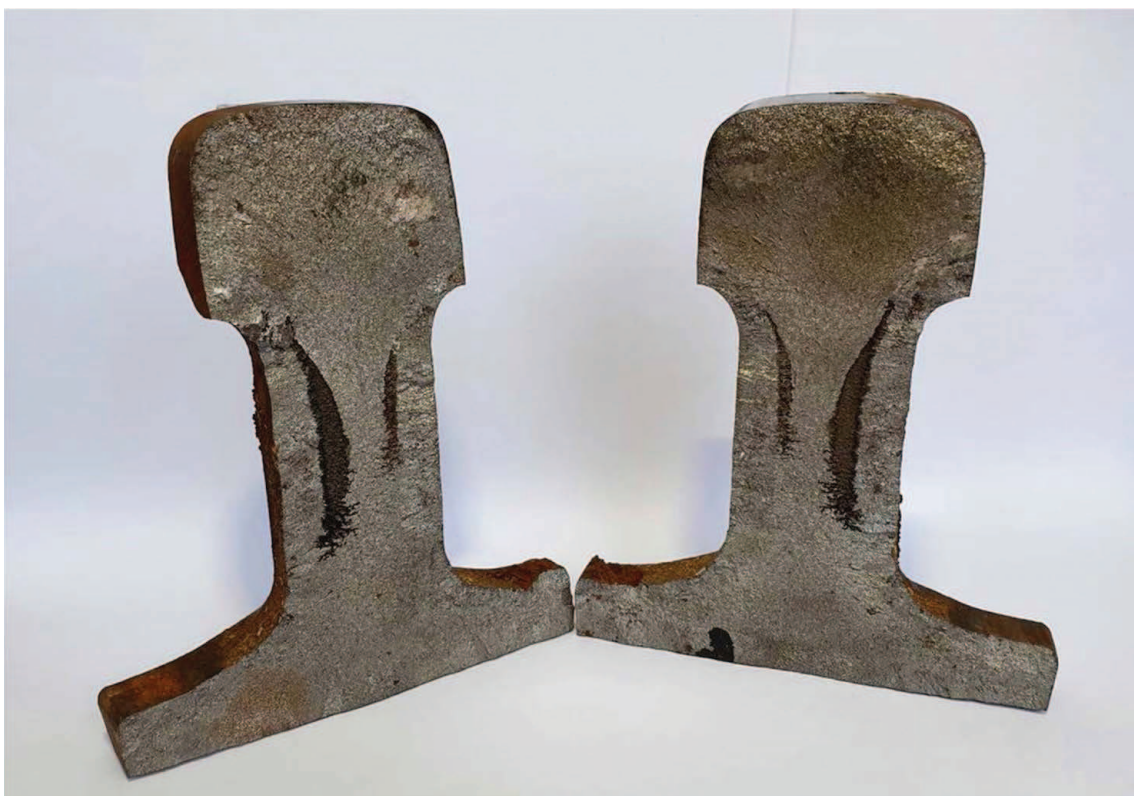
Bild 11 — Schrumpfung

| <ul style="list-style-type: none"><li>— Eine Schrumpfung in der aluminothermischen Schweißung ist ein dreidimensionaler Rückzug des Metalls, der sich als Hohlraum im Schienensteg zeigt. Sie befindet sich in der Mitte der Wulst oder im Profil der Schiene.</li><li>— Ihre Größe ist unterschiedlich, die Länge kann mehrere Millimeter betragen (&gt;50 mm) bei einer Breite von maximal 10 mm.</li><li>— Sie wird durch übermäßige Vorerwärmung oder schnelles Abkühlen des Schweißwerkstoffs in der oder um die Schweißwulst verursacht.</li><li>— Sie kann sich vergrößern und zum Bruch der Schweißung führen, insbesondere wenn die Breite der Schrumpfung 5 mm überschreitet.</li></ul> | |

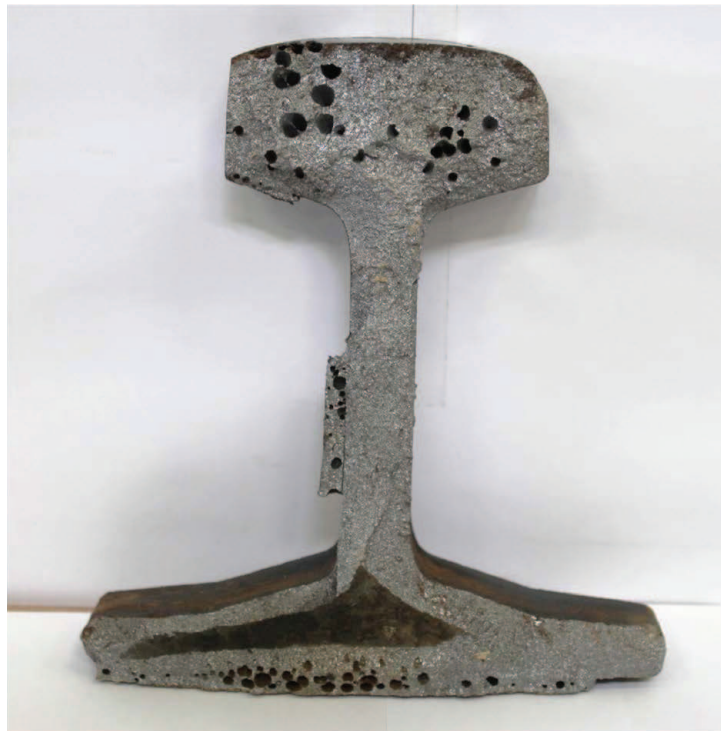
Bild 12 — Aluminothermische Schweißung mit Bindefehler am Schienenfuß und Porosität

| <ul style="list-style-type: none"><li>— Ein Bindefehler ist ein vertikaler, planarer Bruch, der sich entlang der ursprünglichen Schienenendabschnitte erstreckt. In den meisten Fällen ist der Bereich des Schienenfußes betroffen.</li><li>— Er wird durch eine unsachgemäße Ausführung des Vorerwärmungsvorgangs aufgrund von falschem Gasdruck, ungeeigneter Vorerwärmungsdauer, Brennerausrichtung und zu geringem Spaltmaß zwischen den Schienenenden verursacht. Bei unzureichender Vorerwärmung tritt der Bindefehler häufig in Kombination mit Porosität auf.</li></ul> | |

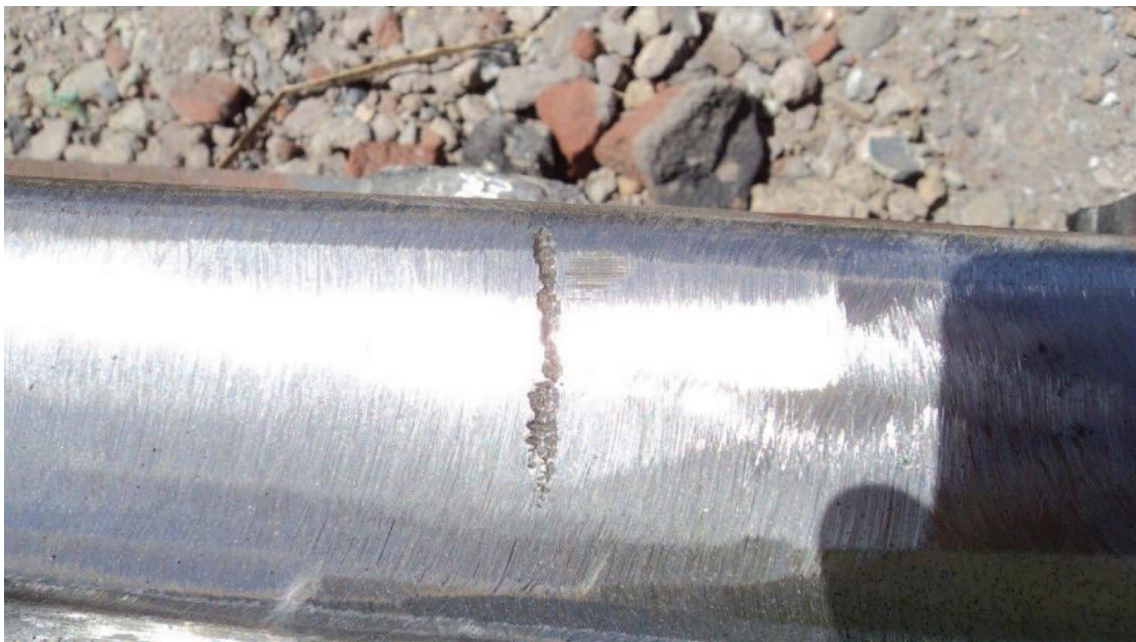
**Bild 13 — Sandbrand**

| <ul style="list-style-type: none"><li>— Ein Sandbrand in einer aluminothermischen Schweißung zeichnet sich durch einen Mangel an Metall an der Oberseite oder am Schienenkopf aus.</li><li>— Er entsteht durch Verglasung des Befestigungsandes oder Formsandes durch das Vergießen vom Stahl oder durch eine zu starke Vorerwärmungsflamme, die Vertiefungen in der Schienenkopfoberfläche verursacht.</li><li>— Er kann sich aufgrund von Lastbedingungen vergrößern, ähnlich wie bei einem tiefsitzenden Squat, wobei Risse entstehen, die in den Schienenkopf vordringen.</li></ul> | |

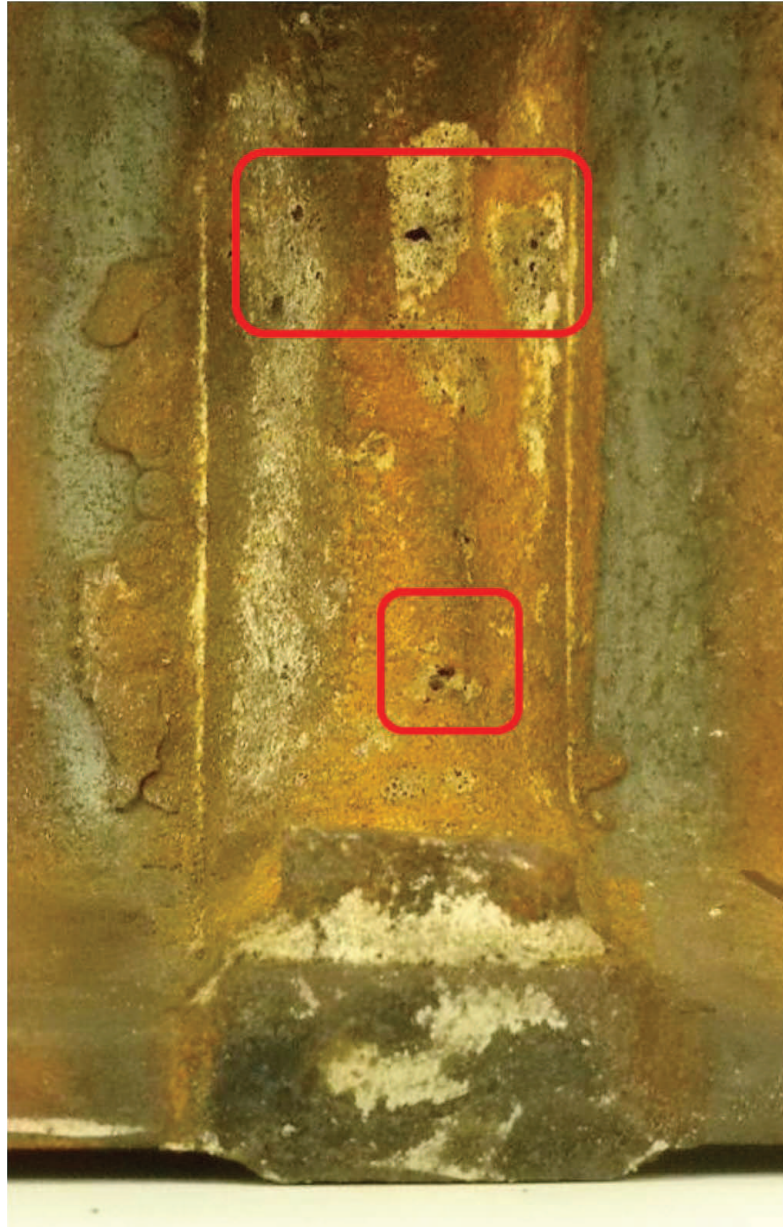
**Bild 14 — Oberflächenfehler an der Schweißwulst**

| <ul style="list-style-type: none"><li>— Oberflächenfehler an der Schweißwulst in aluminothermischen Schweißungen können sich durch eine glatte Oberfläche mit Lunkern auszeichnen.</li><li>— Er wird durch einen Sauerstoffüberschuss bei der Vorerwärmung verursacht, der zu einer Verglasung der Form führt.</li><li>— Es ist unwahrscheinlich, dass er sich ausbreitet.</li></ul> | |

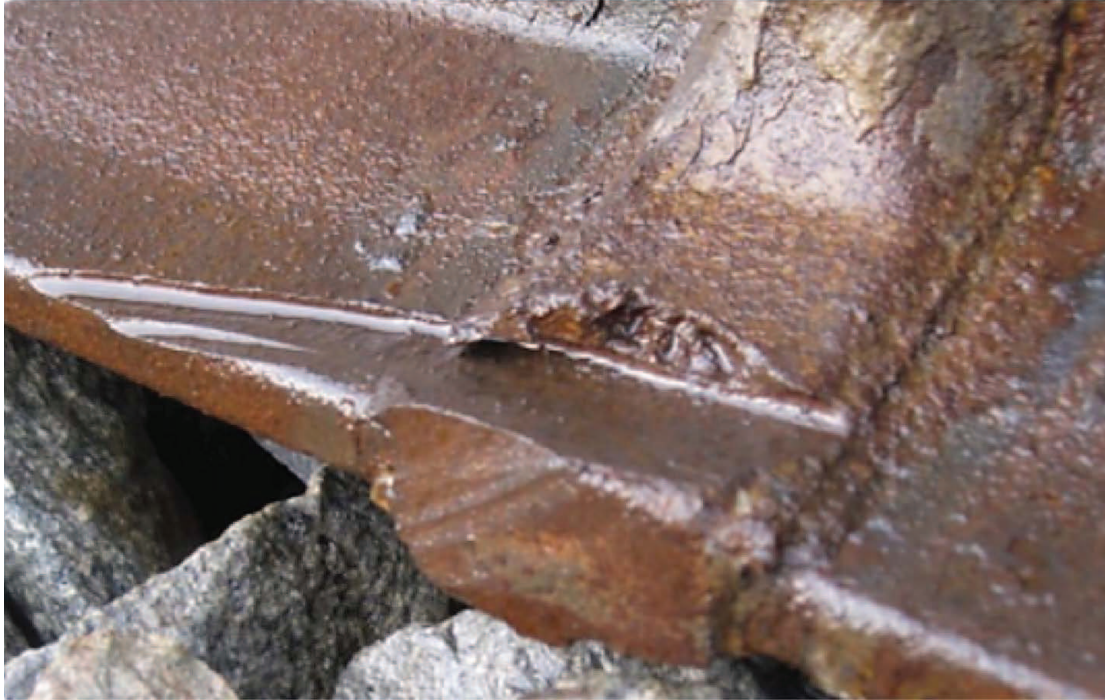
Bild 17 — Beschädigung der Schweißwulst am Steigrohr

| <ul style="list-style-type: none"><li>— Eine Beschädigung der Schweißwulst am Steigrohr in der aluminothermischen Schweißung zeichnet sich durch einen Mangel an Werkstoff am Schienenfuß aus.</li><li>— Sie wird durch falsches Entfernen der Steigrohre Spannvorrichtung? verursacht, durch zu starkes Biegen des Steigrohrs im heißen Zustand, durch die Verwendung von scharfen Werkzeugen oder Winkelschleifern kann Material abgerissen werden.</li><li>— Es ist unwahrscheinlich, dass er sich ausbreitet.</li></ul> | |

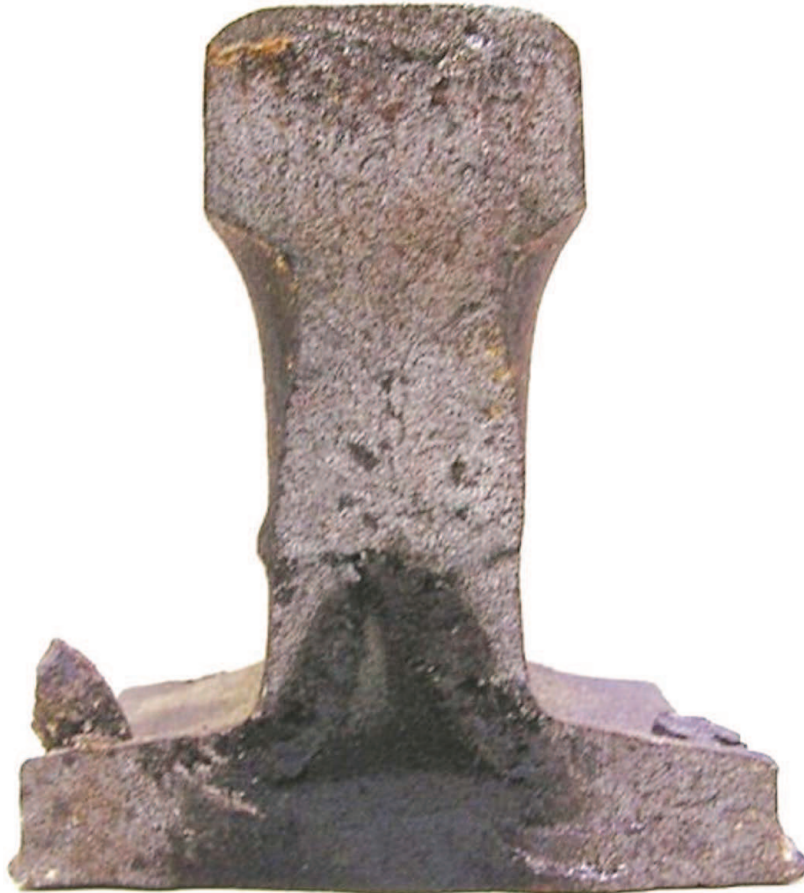
**Bild 18 — Thermische Kontraktion**

| <b>Erscheinungsbild, Ursachen und Lage:</b> <ul style="list-style-type: none"> <li>— Die thermische Kontraktion in der aluminothermischen Schweißung zeichnet sich durch einen Abriss des Metalls während des Abkühlprozesses aus.</li> <li>— Sie ist eine Schwächung der Schweißung und befindet sich oft in der Achse der Schweißung, an der Verbindungsstelle Steg/Fuß.</li> <li>— Sie kann verursacht werden durch <ul style="list-style-type: none"> <li>— zu frühes Lösen der Spannung des hydraulischen Schienenspanners während des Erstarrens der Schweißung,</li> <li>— extreme und schnelle Änderung der Schientemperatur während des Erstarrens der Schweißung und</li> <li>— Abkühlung der Schweißung, wenn die Schienenbefestigungen in der Nähe der Schweißung nicht entfernt werden.</li> </ul> </li> <li>— Es handelt sich um einen planaren Fehler, der zu einem Sprödbbruch der Schweißung führt, oft schon bei der ersten Belastung.</li> </ul> | |

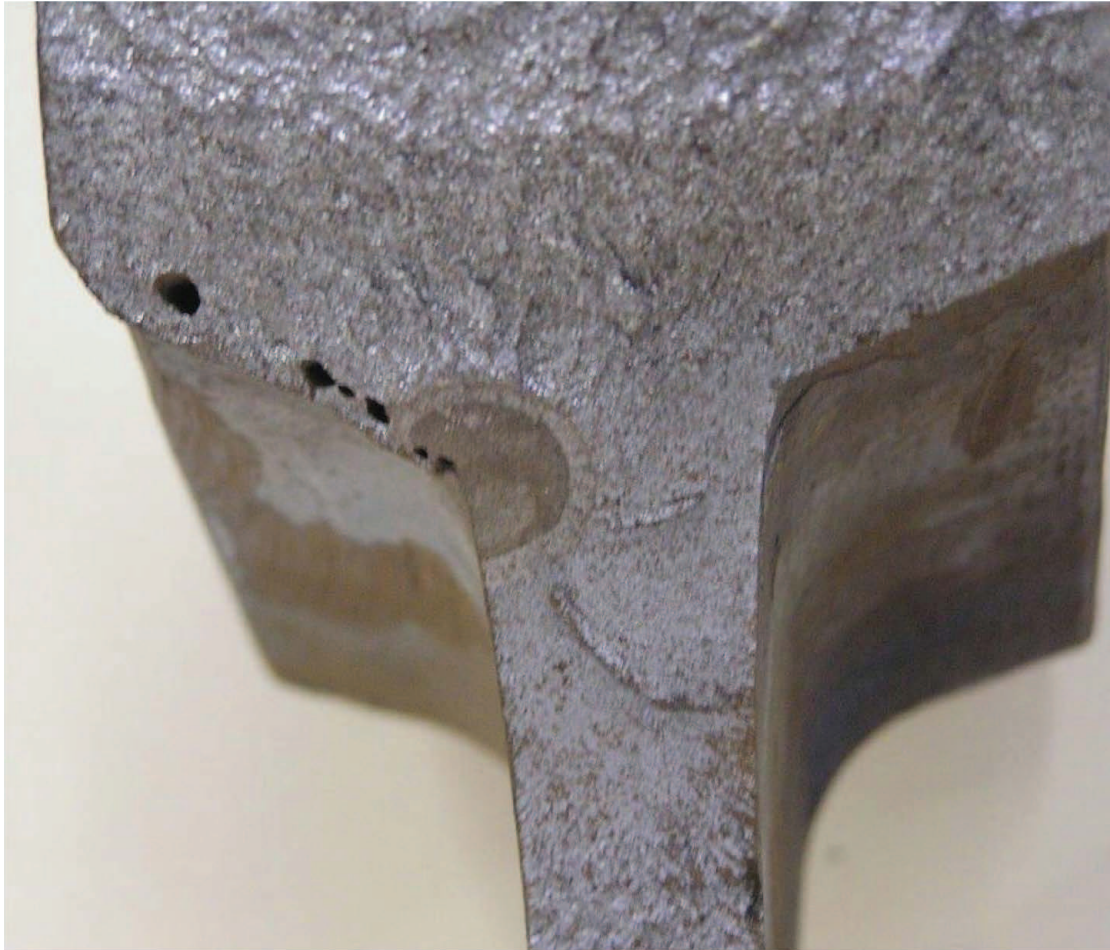
**Bild 19 — Ermüdungsrisse**

| <ul style="list-style-type: none"><li>— Ermüdungsrisse in aluminothermischen Schweißungen entstehen durch kleine Fehler im Schweißwerkstoff, wie Einschlüsse und Porositäten.</li><li>— Sie können auf eine schlechte Ausführung durch den Schweißer, ungünstige Umgebungsbedingungen und eine unzureichende Qualität/Eignung des verwendeten Werkstoffs zurückzuführen sein. Sie können sich aufgrund von zyklischer Belastung oder schlechter Gleisgeometrie entwickeln und sich vertikal oder horizontal ausbreiten:<ul style="list-style-type: none"><li>— Bei vertikaler Ausbreitung geht der Bruch üblicherweise von Spannungskonzentrationsstellen am Rand der Schweißwulst, im Fuß-, im unterem Stegbereich- und im Unterkopfbereich aus.</li><li>— Bei horizontaler Ausbreitung geht der Bruch üblicherweise von einem oberflächlichen oder oberflächennahen Fehler in der Schweißwulst, im mittleren oder oberen Stegbereich- aus.</li></ul></li></ul> | |
