## DIN EN ISO/ASTM 52948

**Entwurf****Additive Fertigung für Metalle –  
Zerstörungsfreie Prüfung und Bewertung –  
Klassifizierung von Fehlern in PBF-Teilen (ISO/ASTM DIS 52948:2023);  
Deutsche und Englische Fassung prEN ISO/ASTM 52948:2023**

Additive manufacturing for metals –  
Non-destructive testing and evaluation –  
Imperfections classification in PBF parts (ISO/ASTM DIS 52948:2023);  
German and English version prEN ISO/ASTM 52948:2023

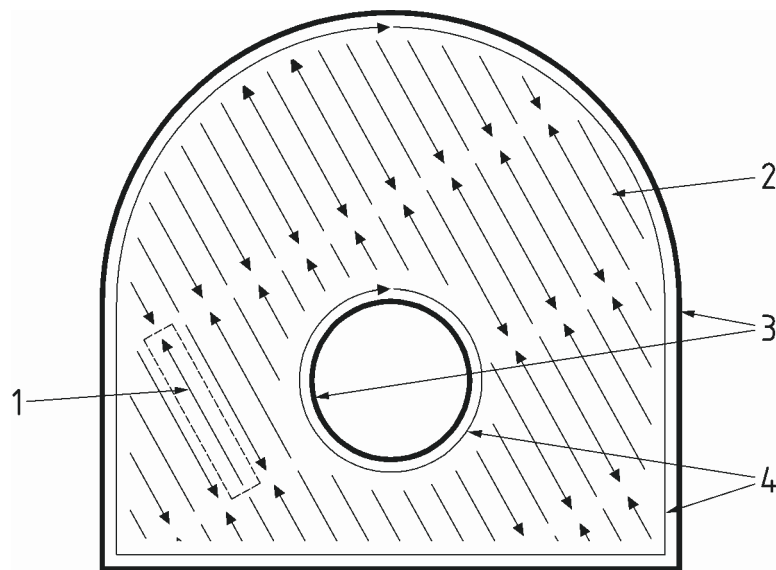
- 1 Schweißwulst
- 2 Scan-Strategie für den Kern
- 3 geometrische Kante
- 4 Kontur

**Bild 1 — Beispiel für eine Fertigungsstrategie unter Verwendung einer Kontur**

Anmerkung 1 zum Begriff: Bei Scan-Strategien ist es üblich, eine oder mehrere Konturen zu verwenden, die um die Kanten der Schicht folgenden Pfaden entsprechen.

Anmerkung 2 zum Begriff: Siehe Bild 1.

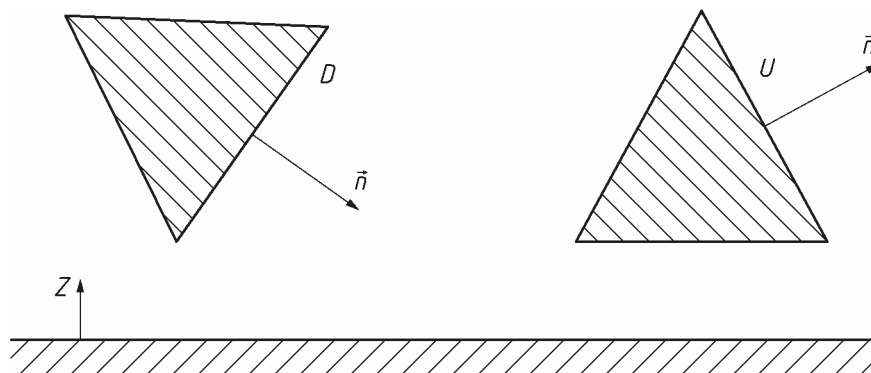
- $\vec{n}$  Normalenvektor
- D* Downskin-Fläche (links)
- U* Upskin-Fläche (rechts)

**Bild 2 — Upskin- und Downskin-Flächen *U* und *D* (aus Bild 1 von ISO/ASTM 52911-1 entnommen)**

(Teil-)Fläche, bei der die Projektion des Normalenvektors auf der z-Achse negativ ist

Anmerkung 1 zum Begriff: Siehe Bild 2.

(Teil-)Fläche, bei der die Projektion des Normalenvektors  $n$  auf der  $z$ -Achse positiv ist

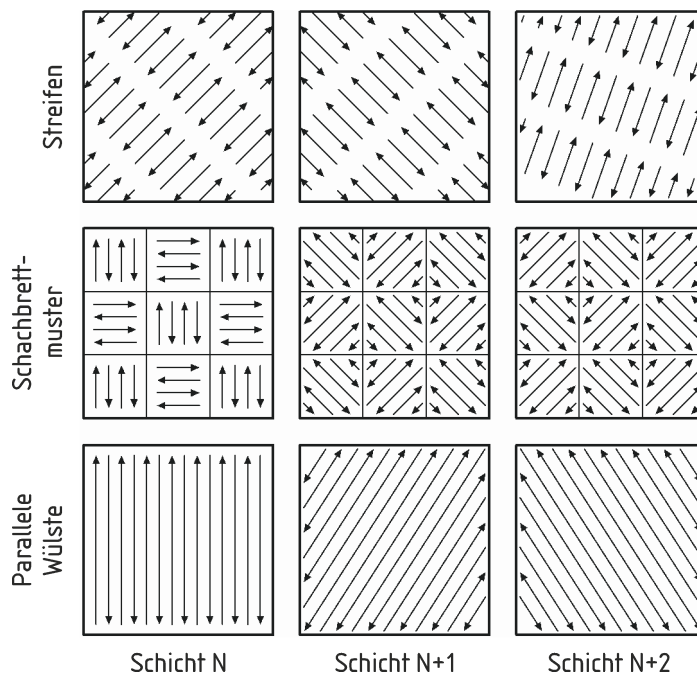
**Bild 3 — Verschiedene Arten von Scan-Strategien**

Konzept, das den Laser- oder Elektronenstrahlpfad an jeder Schicht beschreibt

Anmerkung 1 zum Begriff: Die Scan-Strategie wird automatisch von der Maschine oder der vorgelagerten Software erstellt. Es gibt eine Vielzahl von Scan-Strategien.

Anmerkung 2 zum Begriff: Siehe Bild 3, in dem jeder Pfeil für einen Schweißwulst steht.

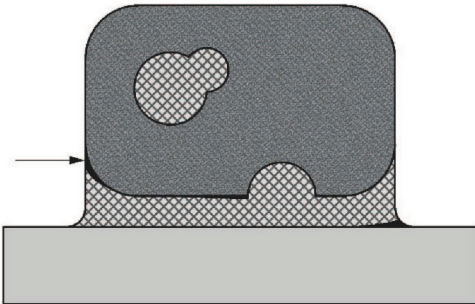
| PBF-Nr. | Bezeichnung | Übliche Position/Ausrichtung | Darstellung | Hauptgründe und Kommentare |
|---|---|---|---|---|
| 111 | Riss an der Schnittstelle zwischen Teilen und Stützkonstruktion oder Teilen und Platte oder Stützkonstruktion und Platte | Schnittstelle | <p align="center">Siehe auch Bild A.1.</p> | Oftmals sind Verbindungen zwischen Zonen, aus geometrischen Gründen (z. B. kein Verbindungsradius), aus metallurgischen Gründen (Bindefehler) oder aus mechanischen Gründen (unzureichende Dimensionierung) die Ursache.<br>Die Prozessparameter können ebenfalls betroffen sein. Materialien sind unterschiedlich anfällig für dieses Phänomen. Diese Unvollkommenheiten können bei der nachfolgenden Wärmebehandlung oder dem Schneiden auftreten. |

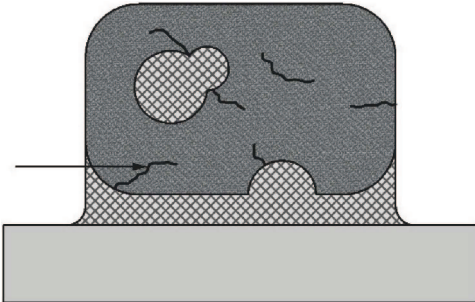
| PBF-Nr. | Bezeichnung | Übliche Position/Ausrichtung | Darstellung | Hauptgründe und Kommentare |
|---|---|---|---|---|
| 112 | Riss im Teil | Teil | | Sie entstehen hauptsächlich durch hohe verbleibende Restspannungen und aufgrund der Teilegeometrie (ein solides Teil mit Zonen mit Spannungskonzentrationen ist empfindlicher). Die gewählten Prozessparameter und die gewählte Qualität haben ebenfalls Einfluss. |

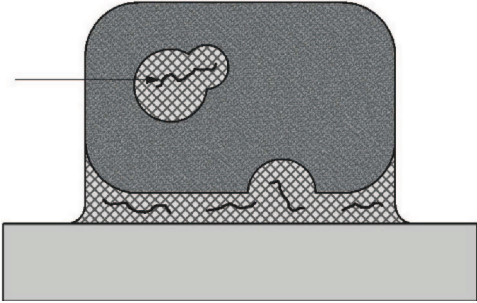
| PBF-Nr. | Bezeichnung | Übliche Position/Ausrichtung | Darstellung | Hauptgründe und Kommentare |
|---|---|---|---|---|
| 113 | Riss in der Stützkonstruktion | Stützkonstruktion | | Sie entstehen hauptsächlich durch hohe verbleibende Restspannungen. Möglicherweise sind auch die Stützkonstruktionen zu klein. Die Geometrie, Dimensionierung der Stützkonstruktionen und die Prozessparameter können ebenfalls die Ursache für die Unvollkommenheit sein. |

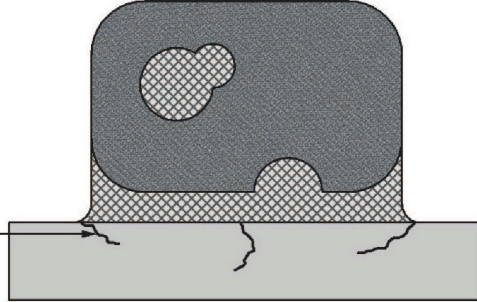
| PBF-Nr. | Bezeichnung | Übliche Position/Ausrichtung | Darstellung | Hauptgründe und Kommentare |
|---|---|---|---|---|
| 114 | Riss in der Platte | Platte | | Risse in der Platte, die im Allgemeinen entlang eines Teils beginnen, entstehen aufgrund der während der Fertigung erzeugten Restspannungen, die sich auf die Platte auswirken. Ein schwacher oder nicht vorhandener Verbindungsradius zwischen dem Teil und der Platte sowie solide Teile wirken sich nachteilig aus. Die Prozessparameter spielen ebenfalls eine große Rolle. |

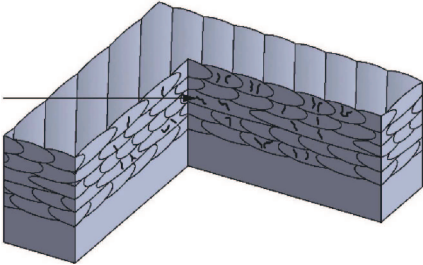
| PBF-Nr. | Bezeichnung | Übliche Position/Ausrichtung | Darstellung | Hauptgründe und Kommentare |
|---|---|---|---|---|
| 121 | Mikroriss im Kern | Kern | <br>Siehe auch Bild A.2 | Sie hängen hauptsächlich mit der Verfestigung oder mikrostrukturellen Phasenumwandlungen zusammen.<br>Metallurgische Unvollkommenheit, die aufgrund ihrer Größe mit NDT oftmals schwierig zu erkennen ist. Manche Materialien, wie bestimmte Nickellegierungen, sind empfindlicher.<br><br>ANMERKUNG Diese Art von Riss ist für gewöhnlich nur unter dem Mikroskop (mit mindestens 50-facher Vergrößerung) sichtbar. |

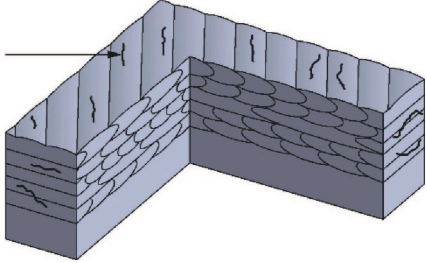
| PBF-Nr. | Bezeichnung | Übliche Position/Ausrichtung | Darstellung | Hauptgründe und Kommentare |
|---|---|---|---|---|
| 122 | Mikroriss auf der Oberfläche | Oberfläche | <p>Siehe auch Bild A.3</p> | <p>Metallurgische Unvollkommenheit, die aufgrund ihrer Größe mit NDT oftmals schwierig zu erkennen ist. Manche Materialien, wie nickelbasierte Legierungen und Superlegierungen, sind empfindlicher. Dies kann hauptsächlich die obere Fläche betreffen.</p> <p>ANMERKUNG Diese Art von Riss ist bei Betrachtung der Oberfläche für gewöhnlich nur unter dem Elektronenmikroskop und bei Betrachtung des Abschnitts unter dem Lichtmikroskop sichtbar.</p> |

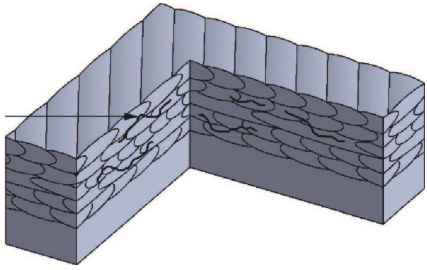
| PBF-Nr. | Bezeichnung | Übliche Position/Ausrichtung | Darstellung | Hauptgründe und Kommentare |
|---|---|---|---|---|
| 131 | Mehrere Risse in horizontalen Ebenen | Horizontale Ebene | <p align="center">Siehe auch Bild A.4.</p> | <p>Die Risse entstehen aufgrund einer mangelhaften vorherigen Verschmelzung zwischen den Schichten. Ursache kann ein erhebliches Problem mit den Prozessparametern sein, insbesondere dann, wenn das Phänomen in mehreren Bereichen auftritt. Eine mangelhafte Schichtung oder eine Maschinenabschaltung sind ebenfalls möglich.</p> <p>Die Risse entstehen aufgrund mit der Fertigung verbundener oder sich aus der Wärmebehandlung ergebender Restspannungen.</p> |

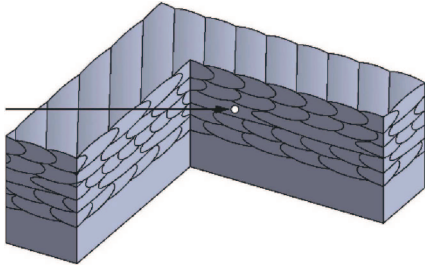
| PBF-Nr. | Bezeichnung | Vornehmliche Position/Ausrichtung | Darstellung | Hauptgründe und Kommentare |
|---|---|---|---|---|
| 211 | Kugelige Porosität | Keine | | <p>Unvollkommenheit in Kugelform aufgrund der Zusammenballung von Gasmolekülen im Metall während der Verfestigung. Eine kreisförmige Vertiefung, die durch die Instabilität des mit Dampf gefüllten Hohlraums während der Fertigung entsteht (als Schlüsselloch-Effekt bekannt) kann ebenfalls zu dieser Art von Mangel führen. Viele Faktoren können zur Bildung von Porositäten führen, angefangen bei der Beschaffenheit des aufgetragenen Materials und den Betriebsbedingungen (Auftragungsrate, Änderung des Gasschutzes, Feuchtigkeit im Pulver usw.). Porositäten sind bei PBF-LB und PBF-EB oft sehr klein und mit NDT schwierig zu erkennen (&lt;50 µm).</p> |

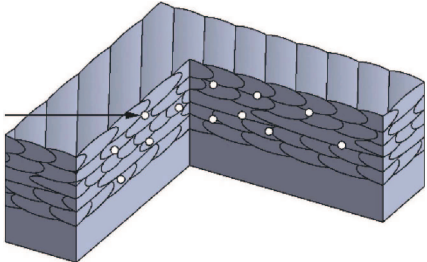
| PBF-Nr. | Bezeichnung | Vornehmliche Position/Ausrichtung | Darstellung | Hauptgründe und Kommentare |
|---|---|---|---|---|
| 212 | Verteilte kugelige Porositäten | Keine | <p align="center">Siehe auch Bild A.6</p> | Isolierte, verteilte kugelige Porosität (siehe PBF 210). Ein plötzlicher Abfall der Löslichkeit der verschiedenen Gase zwischen dem flüssigen und festen Metall können zu dieser Unvollkommenheit führen (z. B.: Aluminiumlegierungen) |

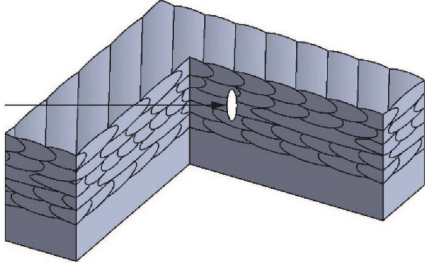
| PBF-Nr. | Bezeichnung | Vornehmliche Position/Ausrichtung | Darstellung | Hauptgründe und Kommentare |
|---|---|---|---|---|
| 213 | Längliche Porosität | Keine | | Isolierte Porosität mit vertikaler länglicher Form (besonders bei einer Schachbrett-Strategie ohne Überlappen) (siehe PBF 210). |

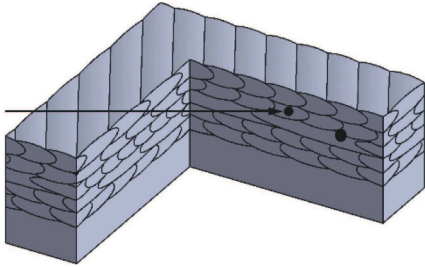
| PBF-Nr. | Bezeichnung | Vornehmliche Position/Ausrichtung | Darstellung | Hauptgründe und Kommentare |
|---|---|---|---|---|
| 301 | Oxideinschluss | Keine | <p align="center">Siehe auch Bild A.7</p> | Das Pulver kann vor oder während der Fertigung oxidieren. Dies kann am Gasschutz, der Lagerung oder dem Vorliegen von Feuchtigkeit liegen. Manche Materialien sind gegenüber diesem Phänomen erheblich empfindlicher als andere. |

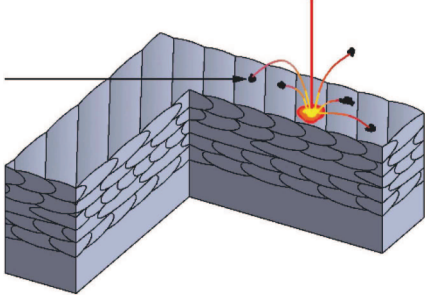
| PBF-Nr. | Bezeichnung | Vornehmliche Position/Ausrichtung | Darstellung | Hauptgründe und Kommentare |
|---|---|---|---|---|
| 302 | Spritzer | Keine | | Bei PBF-LB treten, insbesondere wenn große Teilmengen gleichzeitig gefertigt werden oder die Teile falsch ausgerichtet sind, während des Teileschans Einschlüsse aufgrund von Spritzern auf. Dies kann in lokalen Bereichen zu Bindefehlern führen und sich negativ auf die mechanische Eigenschaften bestimmter Plattenteile auswirken. |

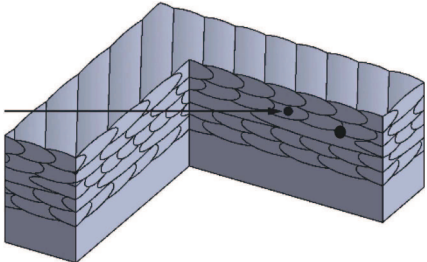
| PBF-Nr. | Bezeichnung | Vornehmliche Position/Ausrichtung | Darstellung | Hauptgründe und Kommentare |
|---|---|---|---|---|
| 303 | Exogene Kontaminierung | Keine | <p align="center">Siehe auch Bild A.8</p> | <p>Das Pulver kann während der Vorbereitung (Elemente aus dem Tiegel im Pulver — seltener Fall), während der Fertigung (beispielsweise durch Klingenfragmente) kontaminiert werden. Diese Unvollkommenheiten sind oft klein und ohne Mikroskop sehr schwierig zu erkennen.</p> |

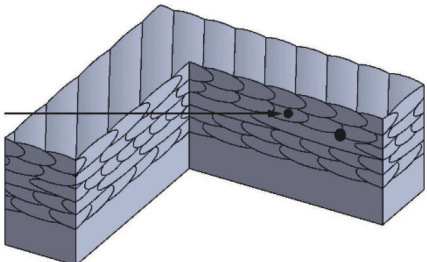
| PBF-Nr. | Bezeichnung | Vornehmliche Position/Ausrichtung | Darstellung | Hauptgründe und Kommentare |
|---|---|---|---|---|
| 304 | Querkontamination | Keine | | <p>Der Ursprung der Unvollkommenheit liegt in der Verunreinigung durch eine andere Pulverart.</p> <p>Schlechte Reinigung der nachgelagerten Ausrüstung (von der Verdüsung zur endgültigen Verwendung, einschließlich jeglicher Pulverhandhabung). Diese Unvollkommenheiten haben die gleiche Größe wie das Pulver und sind mit Elektronenmikroskopie erkennbar.</p> |

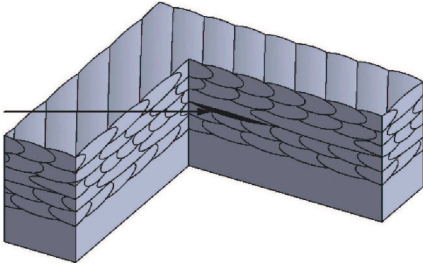
| PBF-Nr. | Bezeichnung | Vornehmliche Position/Ausrichtung | Darstellung | Hauptgründe und Kommentare |
|---|---|---|---|---|
| 411 | Vereinzelte Bindefehler | Keine | <p align="center">Siehe auch Bild A.9</p> | <p>Vereinzelte Instabilitäten im Schmelzbad. Sehr häufige und kleine Unvollkommenheiten (kleiner als die Schmelzbadbreite)</p> <p>Diese Unvollkommenheit kann das Ergebnis von Spritzern sein (PBF 302).</p> |

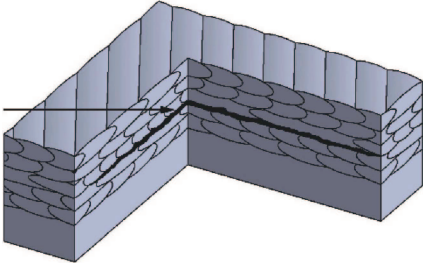
| PBF-Nr. | Bezeichnung | Vornehmliche Position/Ausrichtung | Darstellung | Hauptgründe und Kommentare |
|---|---|---|---|---|
| 412 | Lokal erhebliche Bindefehler | Keine | <p align="center">Siehe auch Bild A.10</p> | <p>Schichtungsproblem, übermäßige Reibung zwischen der Schichtungseinrichtung und dem Teil, Problem mit der optischen Kette (z. B.: verschmutzte Linse).</p> |

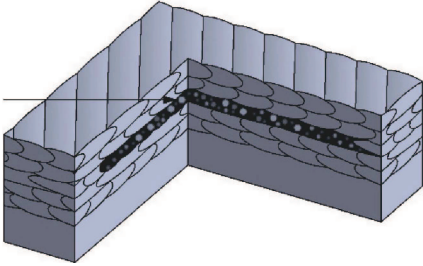
| PBF-Nr. | Bezeichnung | Vornehmliche Position/Ausrichtung | Darstellung | Hauptgründe und Kommentare |
|---|---|---|---|---|
| 413 | Bindefehler mit unverfestigtem Pulver | Keine | <p>Siehe auch Bild A.11, Bild A.12 und Bild A.13.</p> | Entspricht PBF 412, aber oftmals mit weiteren Öffnungen. |

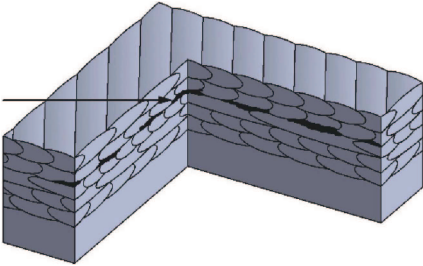
| PBF-Nr. | Bezeichnung | Vornehmliche Position/Ausrichtung | Darstellung | Hauptgründe und Kommentare |
|---|---|---|---|---|
| 414 | Schichtfehler (horizontaler Bindefehler) | Horizontale Ebene (im Verhältnis zur Fertigungsrichtung) | | <p>Zu große zu verschmelzende Pulvermenge.<br/>Es liegt oftmals ein Schichtungsproblem, eine falsche Z-Position oder eine Maschinenabschaltung oder eine lokale Pulveransammlung vor.<br/>Dies kann zu einer Delaminierung zwischen den Schichten führen (siehe PBF 418).</p> |

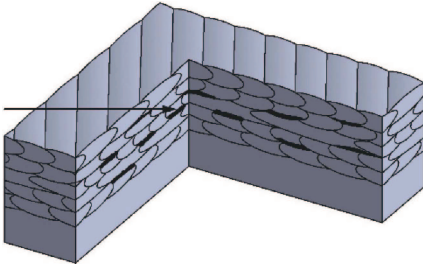
| PBF-Nr. | Bezeichnung | Vornehmliche Position/Ausrichtung | Darstellung | Hauptgründe und Kommentare |
|---|---|---|---|---|
| 415 | Hohe Anzahl von im Teil verteilten Unvollkommenheiten durch Bindefehler (wie 414, aber viele Schichten sind betroffen) | Mehrere horizontale Ebenen | <p>Siehe auch Bild A.14</p> | <p>Falsche Prozessparameter:<br/>Instabiler Strahl, Optikproblem, Dämpfe, falsche laminare Strömung.<br/>Dies kann zu einer Delaminierung zwischen den Schichten führen (siehe PBF 418).</p> |

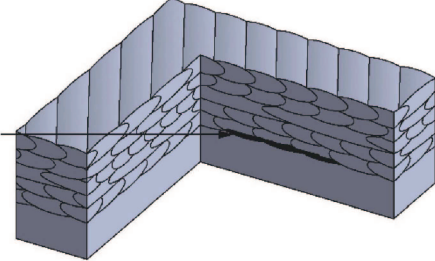
| PBF-Nr. | Bezeichnung | Vornehmliche Position/Ausrichtung | Darstellung | Hauptgründe und Kommentare |
|---|---|---|---|---|
| 416 | Bindefehler an der Platte | Schnittstelle zwischen Platte und Teil | | Falsche Prozessparameter, Problem mit der Positionierung oder Plattenvorbereitung (Oberflächenbeschaffenheit).<br><br>ANMERKUNG Dies wird dann als Unvollkommenheit betrachtet, wenn die Grundplatte Teil des fertigen Teils ist. |

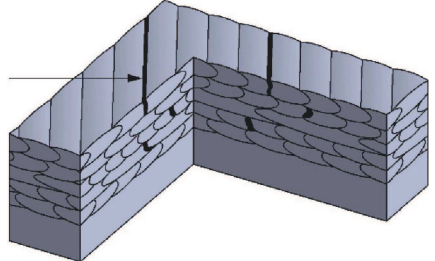
| PBF-Nr. | Bezeichnung | Vornehmliche Position/Ausrichtung | Darstellung | Hauptgründe und Kommentare |
|---|---|---|---|---|
| 417 | Keine durchgängige Verschmelzung zwischen parallelen Schweißwülsten | Keine | | Prozessparameterproblem und insbesondere übermäßige Abweichung des Vektors. Diese Unvollkommenheit tritt im Allgemeinen über das Teil verteilt auf. |

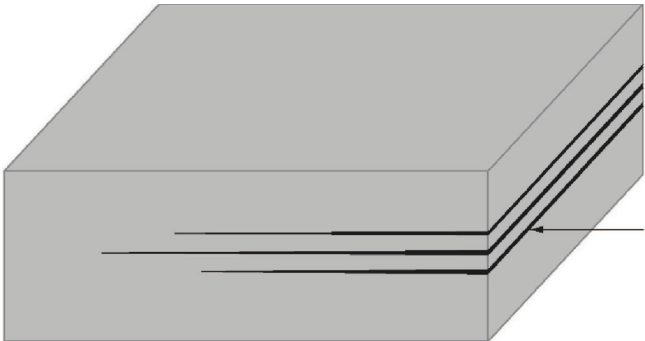
| PBF-Nr. | Bezeichnung | Vornehmliche Position/Ausrichtung | Darstellung | Hauptgründe und Kommentare |
|---|---|---|---|---|
| 418 | Delaminierung zwischen Schichten | Horizontale Ebenen | | Die Delaminierung zwischen Schichten tritt aufgrund schlechter Haftung zwischen den Schichten auf. Ursache kann ein erhebliches Problem mit den Prozessparametern sein, insbesondere dann, wenn das Phänomen in mehreren Bereichen auftritt. Eine mangelhafte Schichtung oder eine Maschinenabschaltung sind ebenfalls möglich. |

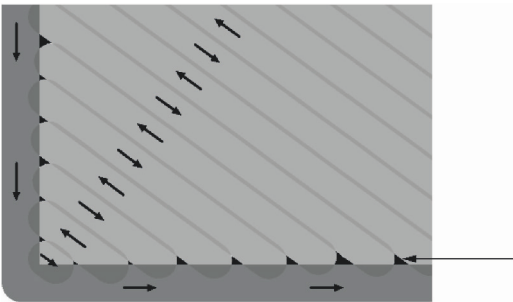
| PBF-Nr. | Bezeichnung | Vornehmliche Position/Ausrichtung | Darstellung | Hauptgründe und Kommentare |
|---|---|---|---|---|
| 419 | Bindefehler unter der Oberfläche — Unvollkommenheit der Kontur | Direkt unter der Oberfläche. | <p align="center">Siehe auch Bild A.15</p> | <p>Problem bei der Anpassung der Scan-Strategie. Die Lücke zwischen den Konturen ist falsch eingestellt. Diese Unvollkommenheit kann nur bestimmte Bereiche (z. B. Downskin- oder Upskin-Flächen) betreffen. Falls der Problem erheblich ist, können sich oft Linien bilden. Es können auch Poren nahe der Kontur als Folge nicht kalibrierter Laser-Steuerungsparameter (z. B. Beschleunigung und Verzögerung) auftreten.</p> <p>ANMERKUNG 1 Dieser Effekt wird auch in ASTM E3533-22 als ‚Fehler bei der Überlappung von Schraffur und Kontur‘ oder ‚Fehler aufgrund kurzer Schraffur‘ bezeichnet.</p> <p>ANMERKUNG 2 Schematische Abbildung einer unvollständigen Überlappung zwischen Kernscan und Kontur.</p> |

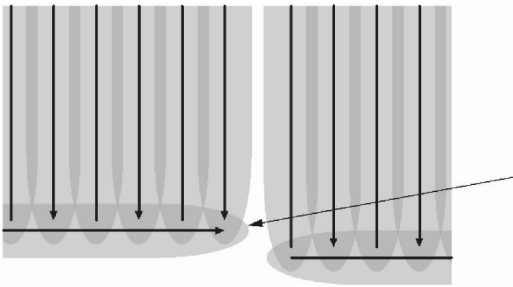
| PBF-Nr. | Bezeichnung | Vornehmliche Position/Ausrichtung | Darstellung | Hauptgründe und Kommentare |
|---|---|---|---|---|
| 420 | Bindefehler zwischen zwei mit zwei verschiedenen Lasern bearbeiteten Bereichen | Fehlende Laserabdeckung. Horizontale Ebene. | <p align="center">Siehe auch Bild A.16</p> | <p>Schlecht abgestimmte Laserpositionierung bei Maschinen, die gleichzeitig mehrere Laser verwenden.</p> <p>ANMERKUNG Schematisches Bild einer Schicht mit einer Unvollkommenheit aufgrund schlecht abgestimmter Laserpositionierung</p> |

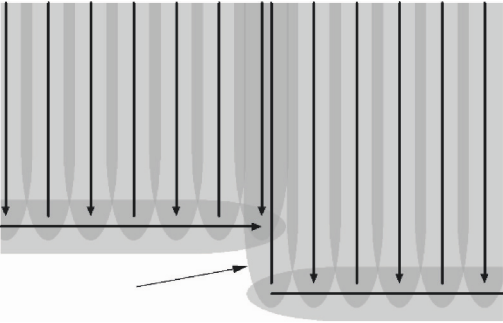
| PBF-Nr. | Bezeichnung der Unvollkommenheit | Vornehmliche Position/Ausrichtung | Darstellung | Hauptgründe und Kommentare |
|---|---|---|---|---|
| 513 | Lokaler Verzug | Vertikal | <p align="center">Siehe auch Bild A.17.</p> | <p>Lokaler Versatz im Überlappungsbereich bei einer Maschine mit mehreren Lasern, im Falle einer mechanischen Dekalibrierung zwischen den Lasern.</p> <p>ANMERKUNG Schematisches Bild einer Schicht mit einer Unvollkommenheit aufgrund schlecht abgestimmter Laserpositionierung</p> |

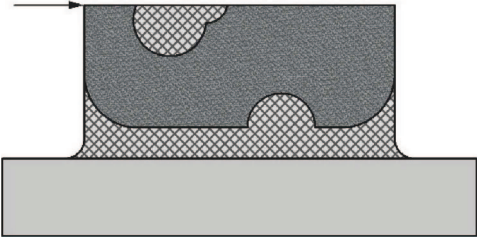
| PBF-Nr. | Bezeichnung der Unvollkommenheit | Vornehmliche Position/Ausrichtung | Darstellung | Hauptgründe und Kommentare |
|---|---|---|---|---|
| 514 | Unvollständiges/ Fehlendes Teil | Keine | | Kontakt zur Schichtungseinrichtung. Teil während der Fertigung entfernt. Willentliche Unterbrechung eines Teils während der Fertigung. Teil zu dünn oder mit nicht kompatibler Geometrie. |

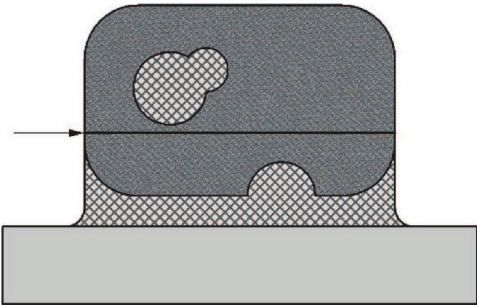
| PBF-Nr. | Bezeichnung der Unvollkommenheit | Vornehmliche Position/Ausrichtung | Darstellung | Hauptgründe und Kommentare |
|---|---|---|---|---|
| 521 | Sprung | Horizontale Linie, für gewöhnlich auf gleicher Höhe an allen Teilen | <p align="center">Siehe auch Bild A.18</p> | <p>Sprunglinien oder abrupte Linieneigenschaften an Teilen sind ebenfalls sichtbar und treten möglicherweise dann häufiger auf, wenn die Fertigung kürzerer Teile vor der höherer Teile abgeschlossen ist, wodurch sich die Bearbeitungszeit mit dem Laser und die Wärmeeinbringung je Schicht ändern. Es kann eine sichtbare Linie an den hohen Teilen auftreten, die auf der gleichen Schichthöhe liegt wie die letzte Schicht der kürzeren Teile; insbesondere dann, wenn viele kurze Teile mit der gleichen Höhe vorhanden sind.</p> <p>Fertigungsstopp, der eine Schrumpfung der Maße (Zusammenziehen nach dem Abkühlen) verursacht. Schäden an der Beschichtungs-/Schichtungseinrichtung aufgrund des Teilverzugs. Seltener, ein Schichtungsproblem.</p> <p>In manchen Fällen, wird der obere Abschnitt im Verhältnis zum unteren Abschnitt verschoben.</p> |
